Simkaart storing Fout Kiezer:

Vervangen van de simkaart:

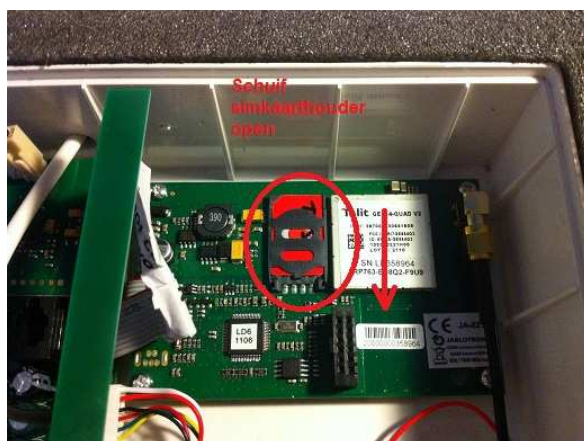
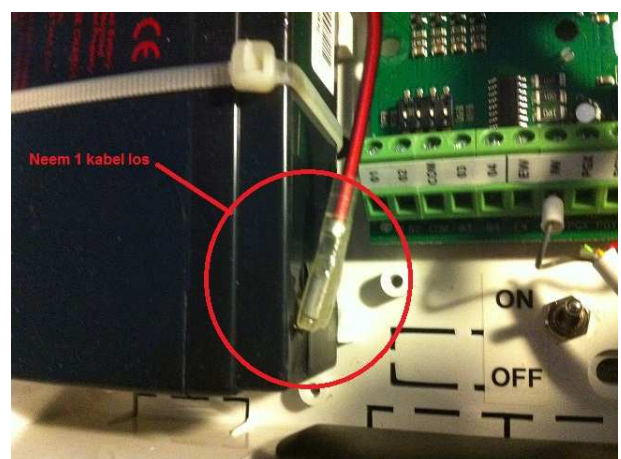
- Activeer de nieuwe simkaart met een mobiele telefoon en schakel de sim pincode UIT
- Registreer het telefoonnummer op de website van de provider (ivm opwaarderen en controle beltegoed)
- Zet het alarmsysteem in service stand toets *0 8080
- Open de behuizing van de centrale unit.
- Neem de 230V stekker uit het stopcontact.
- Neem een aansluitingkabel van de back-up accu los (stekkertje kan klemmen)
- Schuif de simkaarthouder open en verwijder de simkaart.
- Plaats de nieuwe gereedgemaakte simkaart terug en vergrendel de simkaarthouder door deze iets naar boven te schuiven.
- Plaats het stekkertje terug op de accu en plaats de 23v stekker weer in het stopcontact.
- Sluit de kap van de centrale unit en sluit de service stand door # te toetsen.

Test het alarmsysteem en sla het nieuwe mobiele telefoonnummer van het alarmsysteem opnieuw op in uw mobiele telefoon. Waardeer het beltegoed weer op. Als u gebruik maakt van Olink software die verbonden is met GPRS dan dient u het telefoonnummer aan te passen in de software.
